KJSレポート 58-2.

屋根遮熱シート（ヒートストッパー）の施工不備 心配は現実のもの・・・。

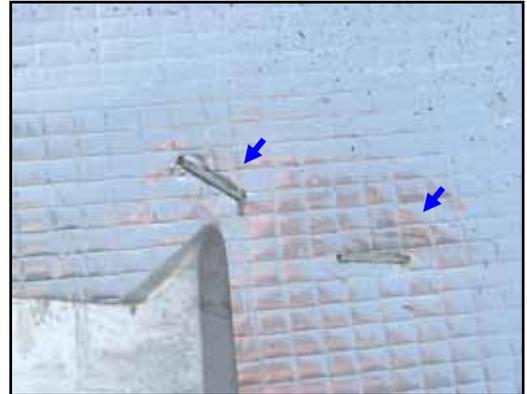
上段の写真は施工後2年経った状態で、中段と下段の写真が5年を超えたときの状態です。

明らかに鉄製ステーブルの錆びと、その周囲のアルミシートの腐食が見て取れます。ちなみにイオン化傾向の高いほうのアルミシートの腐食だけでなく、鉄製ステーブルのほうも錆びていますが異種金属を接触させた場合、鉄側の錆び腐食が発生することもありますし、この場合は接触している部分の周囲のアルミシートに明らかに接触腐食の影響が出ていることが分かります。特に専門家の方がこの写真をご覧になったら容易に判断できることでしょう。

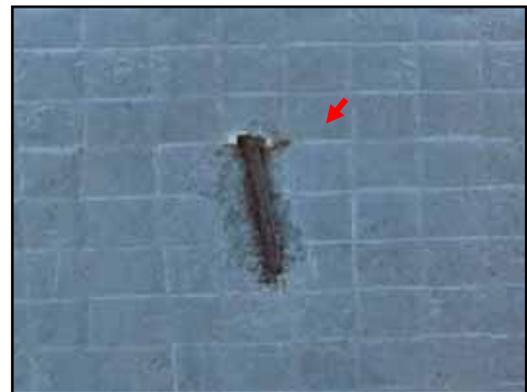
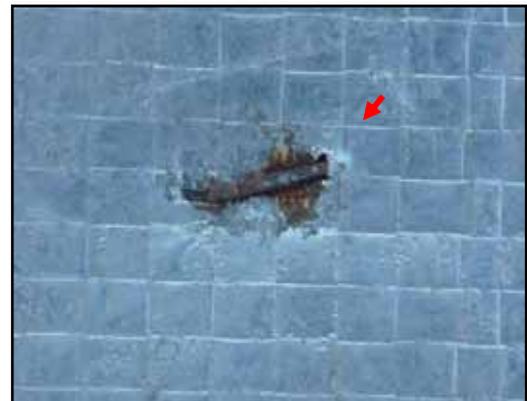
ちなみに、専門の公的機関に写真分析を依頼したところ、異種金属接触腐食の影響による腐食であることは粗間違いなく、『逆にこの状態（現象）を異種金属接触腐食ではないという方がいらっしゃるのですか』と尋ねられてしまいました。

幸いにも現時点においてこのような状態は数千箇所の一部に留まっていますし、このシートの下には防水用のアスファルトルーフィングが敷設されていますので屋根の防水上の問題は無いものと思われます。そして、この状態が多少広がることがあっても大きな穴になることも考え難いと思われます。ただし、このような状態が今は一部であっても今後屋根全般に広がって
