# TECHNICAL DATA SHEET OF SKK

報告書

## 邸に関する報告

- (1) 物件名 邸  
(2) 仕上塗材 クリーンマイルドウレタン  
(3) 施工時期 平成15年2月

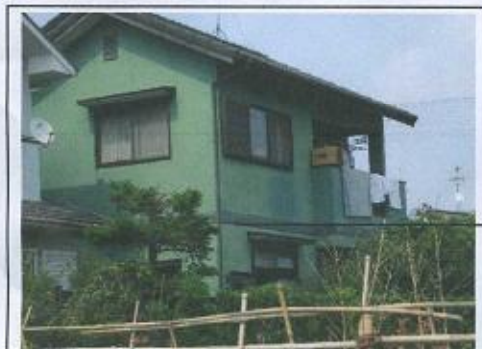
南面・西面全景写真

全体的にチョーキング現象が発生しております。

弊社クリーンマイルドウレタンを標準塗布量にて塗装した場合の膜厚は、2回塗りで60～80μmとなりますので、特にチョーキングの激しい南面では標準よりかなり薄い膜厚となっております。塗布量が少ない場合は塗膜の性能を満たされず、耐久性が落ちることがあります。

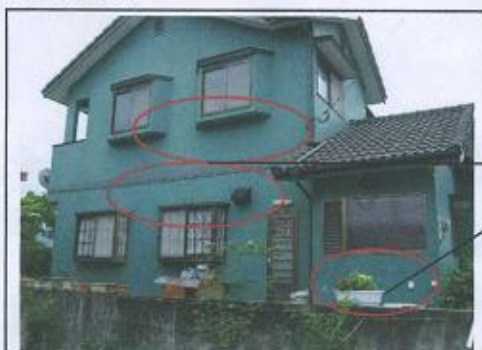
東面全景写真

部分的に斑点模様が発生しております。

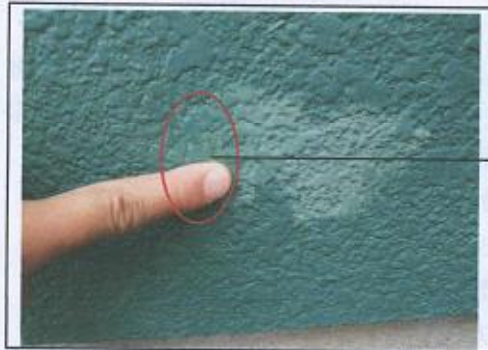
北面斑点模様拡大写真①

拭き取りを行うと色戻りし、表面が粉化していることから、チョーキング現象が発生していると判断できます。

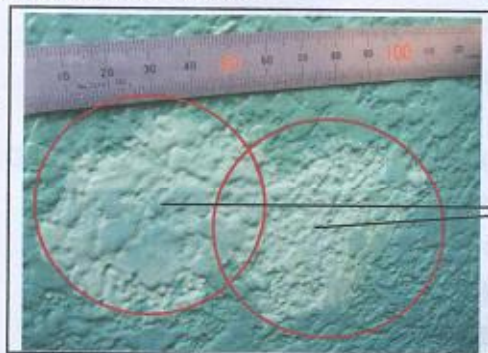
北面斑点模様拡大写真②

斑点模様の多数は約5cm程度の大きさで発生しております。

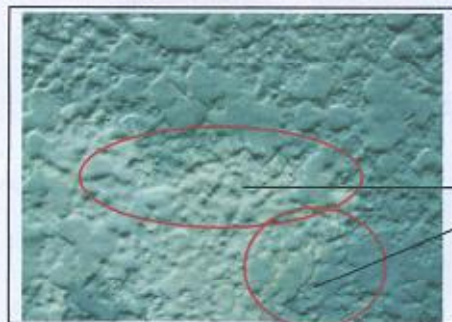
北面・東面・（西面の一部）で確認された斑点模様のチョーキング現象は、現場確認から刷毛によるタッチアップ跡であると推測されます。理由といたしまして、斑点模様の形状から刷毛による塗装の形跡があることや膜厚測定で健全部位より斑点模様の部位の膜厚が厚いことが挙げられます。タッチアップ塗装された後、月日の経過とともに前項に記載した理由により、チョーキング現象が発生したものと考えられます。

全体的な形状や端部分の形状から  
刷毛によるタッチアップ跡と推測  
されます。

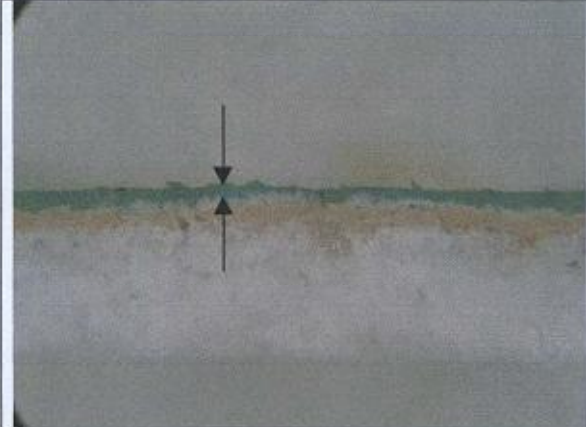
| | <p>①北面；活膜部位<br/>×46.5<br/>矢印の間<br/>約32<math>\mu</math>m</p> |

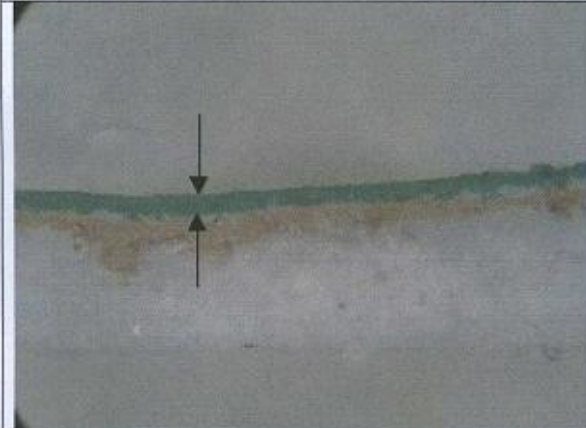
| | <p>①北面；活膜部位<br/>×46.5<br/>矢印の間<br/>約65<math>\mu</math>m</p> |

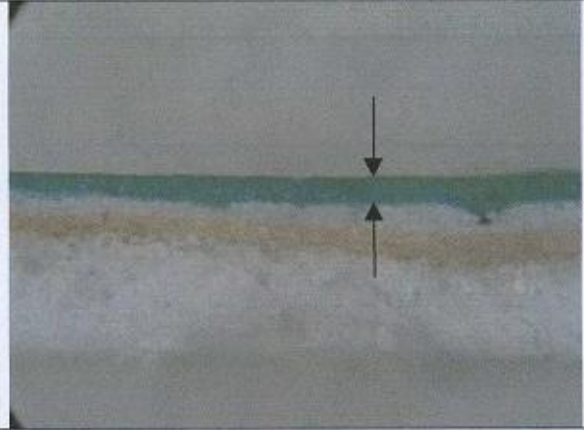
| | <p>②北面 ;<br/>タッチアップ 部位<br/>× 46.5</p> <p>矢印の間<br/>約75 <math>\mu</math>m</p> |

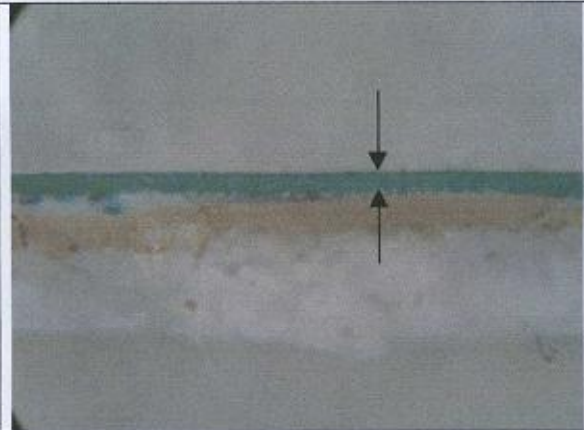
| | <p>②北面 ;<br/>タッチアップ 部位<br/>× 46.5</p> <p>矢印の間<br/>約65 <math>\mu</math>m</p> |

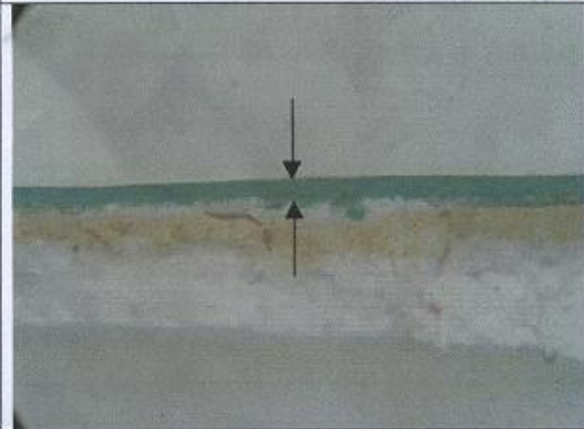
| | <p>②北面 ;<br/>タッチアップ 部位<br/>× 46.5</p> <p>矢印の間<br/>約65 <math>\mu</math>m</p> |

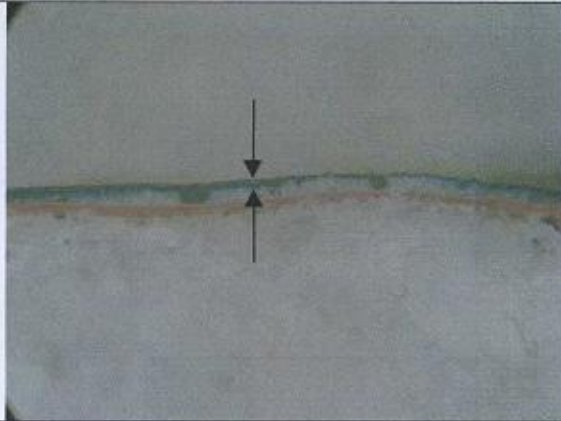
| | <p>③南面 ;<br/> チョーキング 部位<br/> ×46.5</p> <p>矢印の間<br/> 約22<math>\mu</math>m</p> |

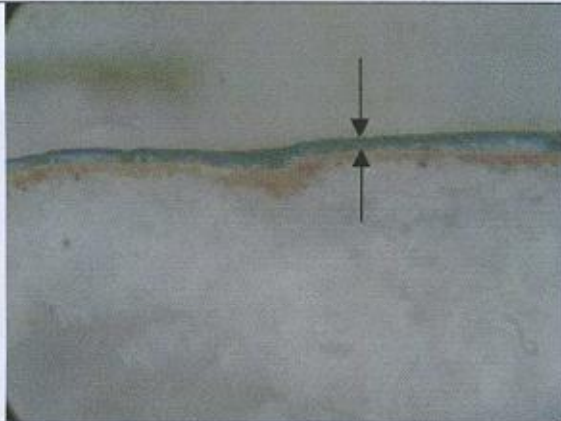
| | <p>③南面 ;<br/> チョーキング 部位<br/> ×46.5</p> <p>矢印の間<br/> 約22<math>\mu</math>m</p> |
